OBJETIVO DE LA INVESTIGACION

AHAC-ACCID-04-2018, GULFSTREAM G200 GALAXY, MATRICULA N813WM

El accidente ocurrió a inmediaciones del Aeropuerto Internacional Toncontín de la ciudad de Tegucigalpa Departamento de Francisco Morazán Honduras, durante el procedimiento de aterrizaje, el 22 de mayo del año 2018, aproximadamente a las 17:15 UTC.

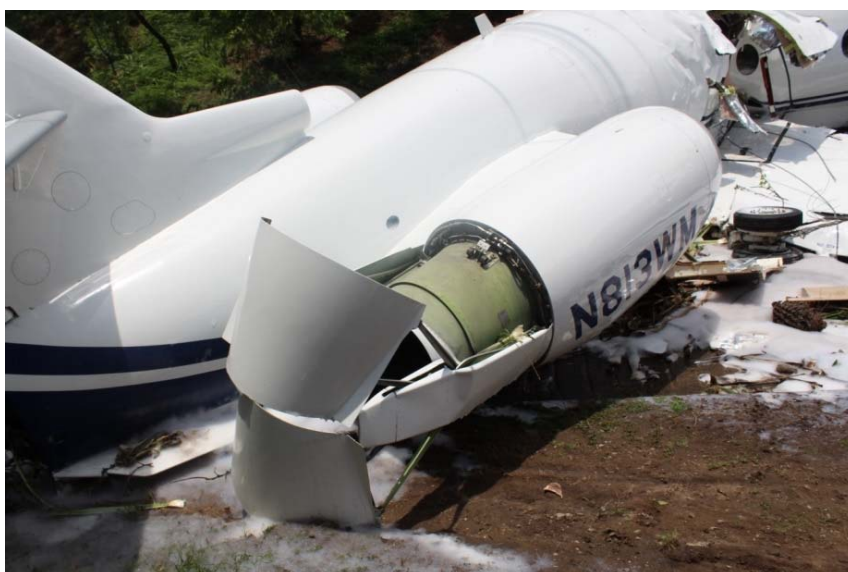
Foto No. 10

La aeronave se fracturó en 3 secciones como consecuencia del impacto, al salirse de la pista golpeó un poste de energía eléctrica, en el golpe una sección del ala derecha salió desprendida del fuselaje, el tren izquierdo se engancho del cable de alta tensión haciendo que la aeronave hiciera un viraje hacia la derecha y no continuara con su recorrido, varios restos del fuselaje quedaron esparcidos en el área del impacto. (ver foto No.6,7,8,9,10,11 y 12).

Durante la inspección física al fuselaje en el área del impacto, las reversibles se encontraron activadas.
